### Модификация клапана-дросселя Mercedes 722.3 1986 и последующих годов выпуска

## 8. Предупреждения и советы

## 9. Диагностика возможных неисправностей

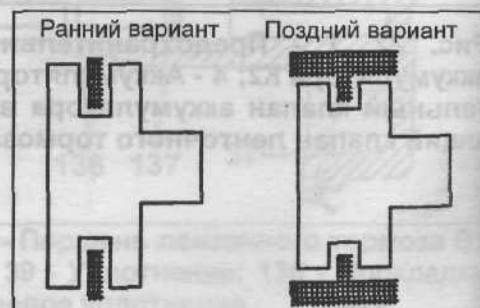
Рис. 25.

Несколько первых лет в поршне сервомотора ленточного тормоза В2 в качестве торцевого уплотнения использовалось тефлоновое кольцо (рис. 25). В 1983 г. поршень был модифицирован, и в нем стало использоваться тефлоновое кольцо "Т"-образного типа. Использование ранних колец может привести к поломке ленточного тормоза В2 и он не сможет перемещаться. Номер модифицированного поршня сервомотора ленточного тормоза В2 - № 107 270 04 32.

При ремонте поршни раннего выпуска необходимо заменять на поршни более позднего выпуска. При этом необходимо заменить и тефлоновую втулку на новую "Т"-образного типа, номер которой по каталогу - 126 277 08 50.

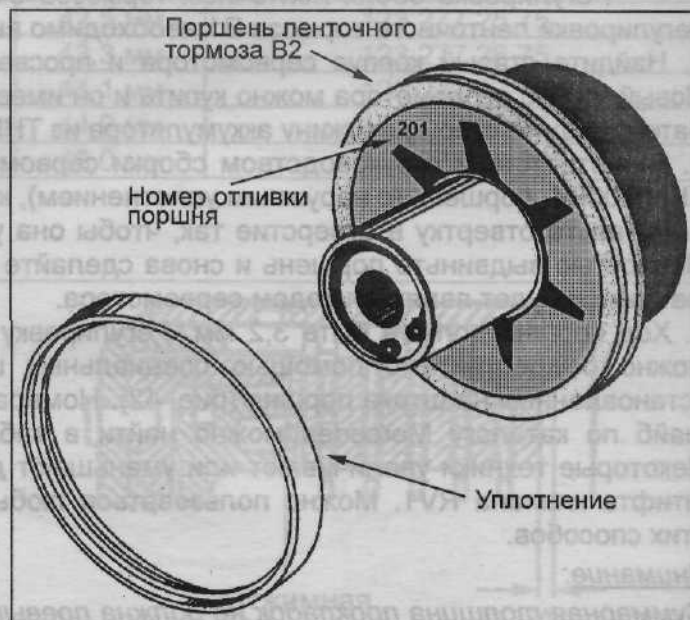
Рис. 40.

С 1984 по 1994 годы в коробке передач 722.4 использовались сервомоторы ленточного тормоза В2 с различными по диаметру поршнями. Это означает, что имеются ДВА различных по диаметру уплотнения этого поршня. Использование не соответствующих размеров поршня и уплотнения может привести к вышеупомянутым неисправностям (рис. 40).

Рекомендуется на боковых стенках поршня сделать фаски под углом 15°, что позволит большему количеству масла попасть под уплотнение, обеспечивая тем самым лучшее прижатие уплотнения к стенкам цилиндра (см. рисунок 41). Если поршень уже имеет такие фаски, то этого делать не следует.

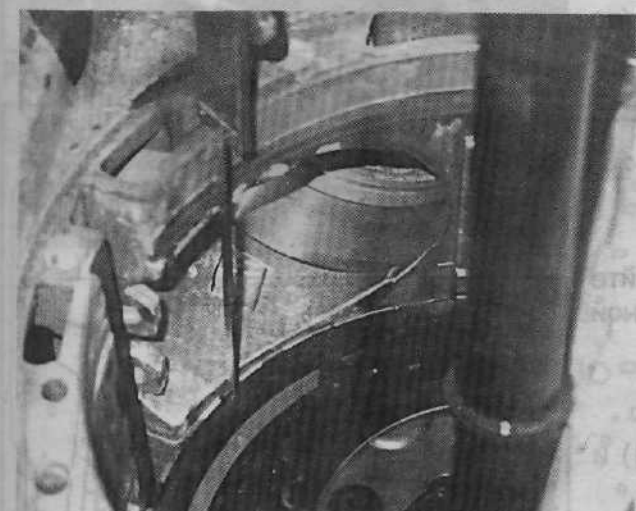
Ход поршня: 1,5 - 2,0 мм.

Рис. 45. Определение расстояния до муфты в картере.

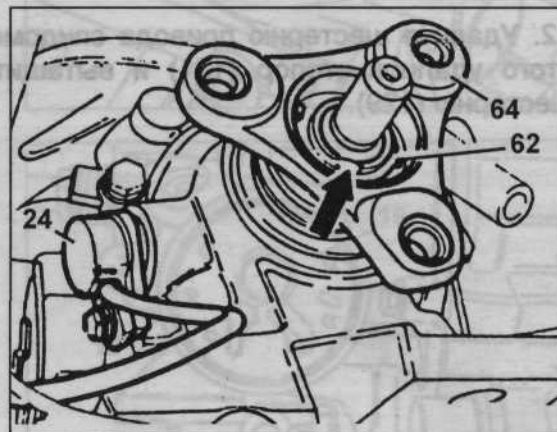
8. Снимите шайбу (65).  
9. Открутите болты (71) и снимите заднюю крышку (70).
